SKÚSENOSTI Z ANALÝZY HARDVÉRU REFERENČNÝCH STANÍC SKPOS

Geodetický a kartografický ústav Bratislava

Medzinárodný seminár
DRUŽICOVÉ METODY V GEODÉZII A KATASTRU
2.2.2017, Brno, Česká republika

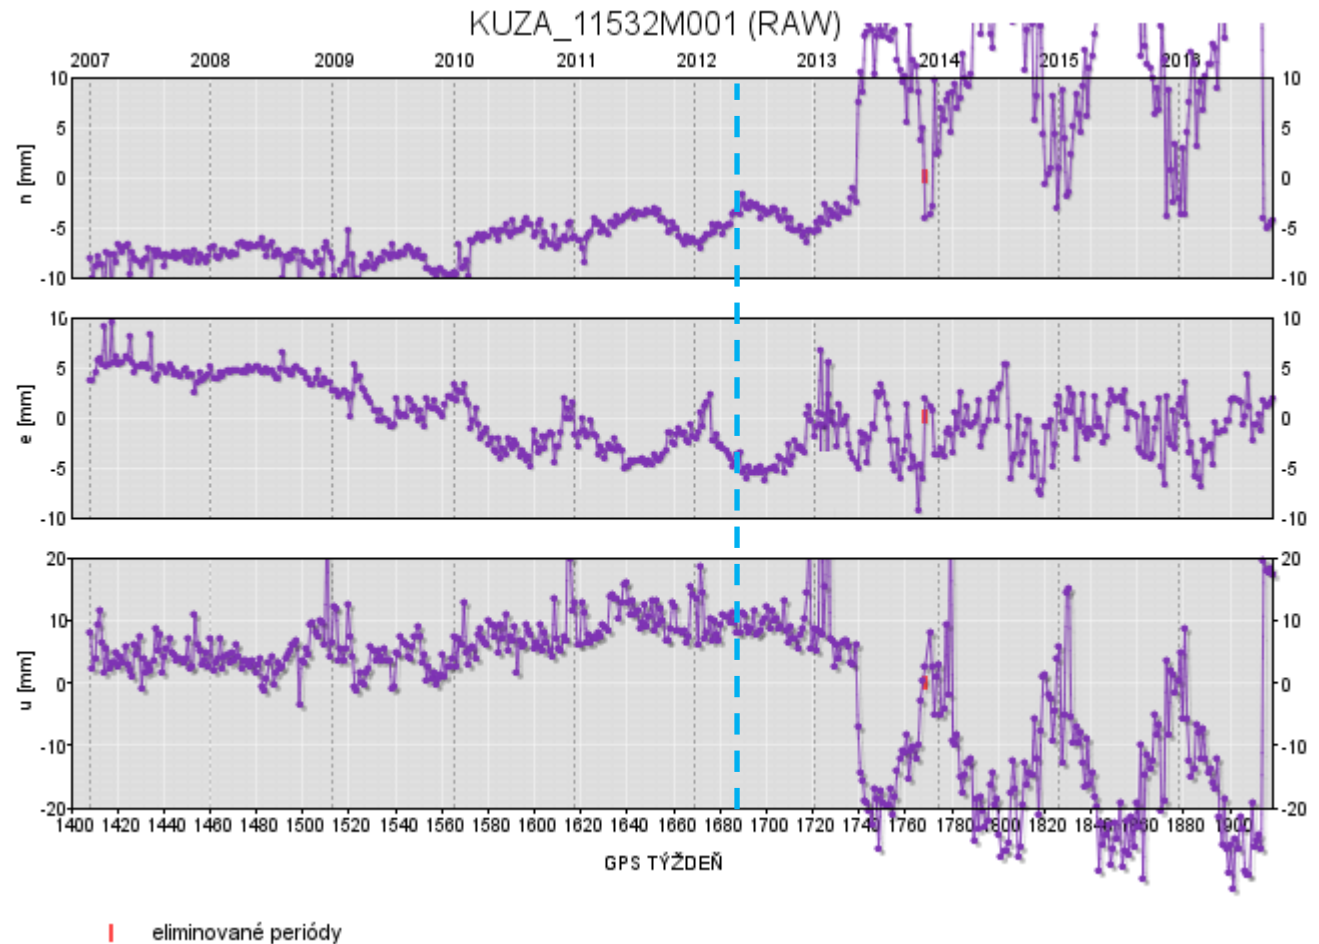
- KUZA

Stanica	Odhad dátum začiatku „problému“	Popis „problému“
GANP	Marec 2015	Zväčšenie rozptylu v zložkách n, e.
SKTN	Apríl 2012	Zväčšenie rozptylu a nadobudnutie klesajúceho trendu v zložke u.
KUZA	Marec 2013	Výrazná periodicitu s amplitúdou až 2.5 cm v zložkách n, u.
SKVK	Február 2014	Skokový vývoj so zväčšeným rozptylom hodnôt a klesajúcim trendom v zložke u.
SKSV	Júl 2014	Nadobudnutie klesajúceho trendu v zložke e.

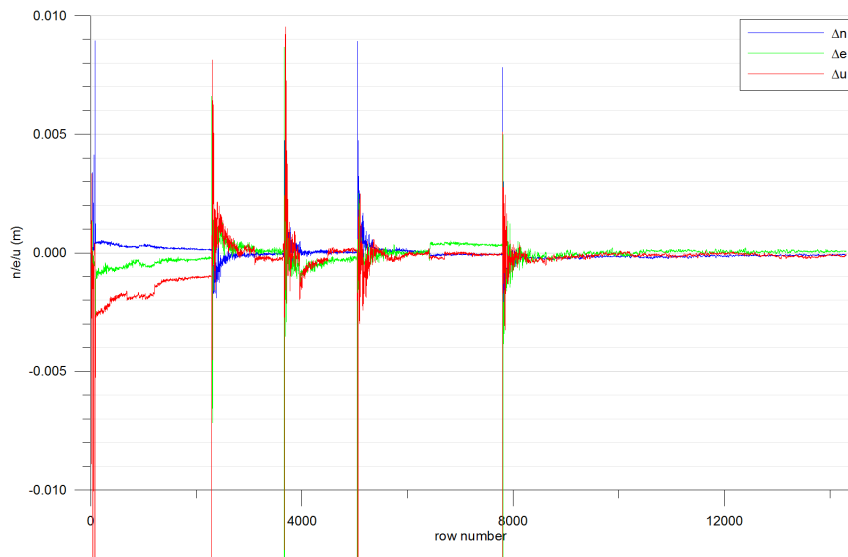
stanica	GANP [mm]			KUZA [mm]			SKTN [mm]			SKVK [mm]		
	Δn	Δe	Δu	Δn	Δe	Δu	Δn	Δe	Δu	Δn	Δe	Δu
priemer	5,17	14,91	0,09	0,21	0,29	0,53	0,12	0,11	0,30	2,03	1,54	2,86
STD	0,07	0,08	0,09	0,77	1,48	2,51	0,88	1,24	1,24	2,01	2,37	2,45
medián	5,17	14,91	0,06	0,13	0,13	0,15	0,04	0,11	0,49	1,38	0,43	2,71

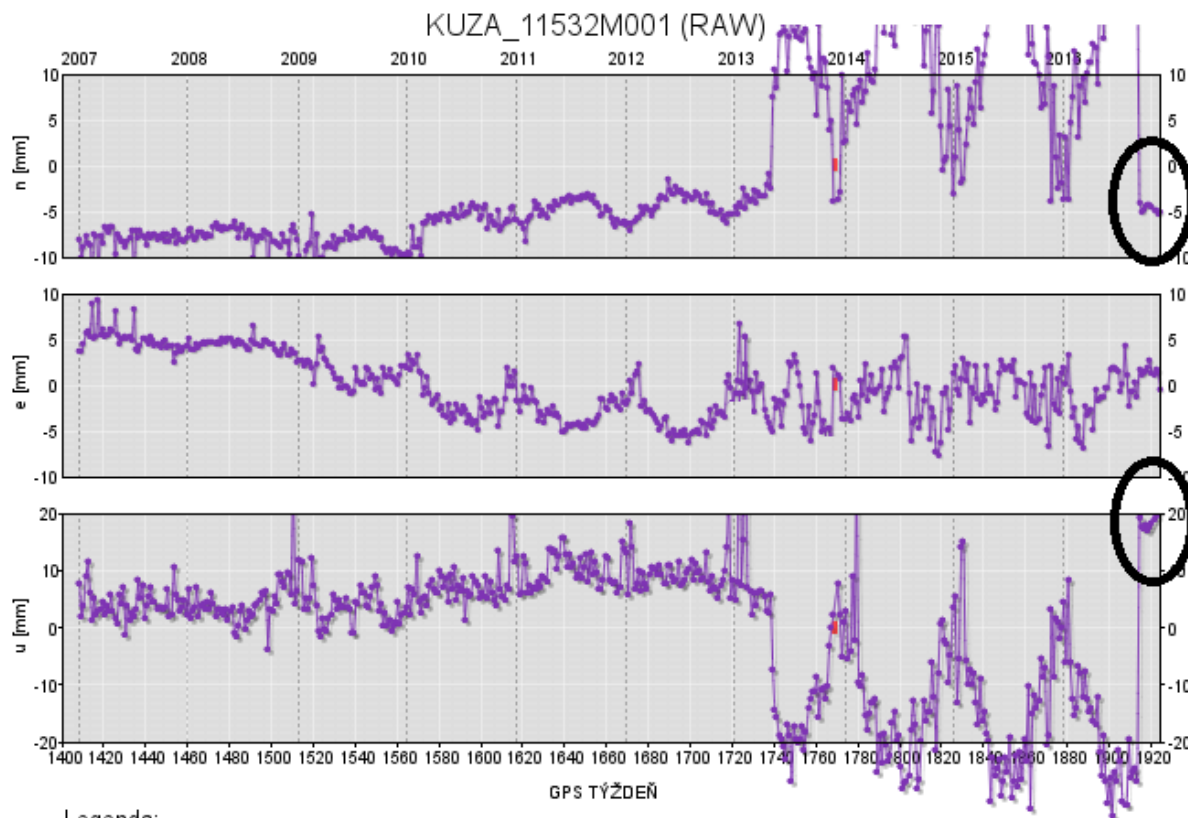
Kontrola antén – stanica KUZA

- 14.9.2016 výmena antény aj prijímača

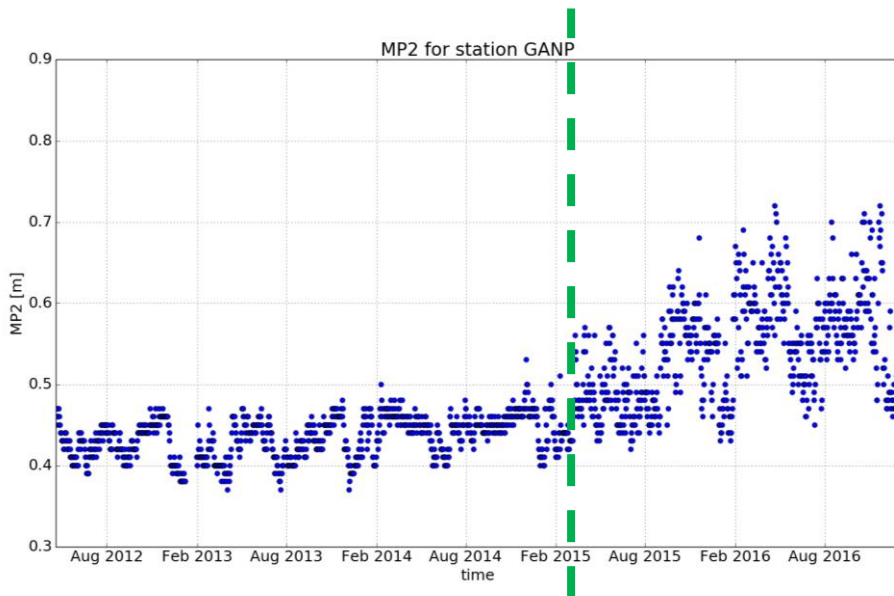
GANP MP2

- Efekt viaccestného šírenia sa signálu (multipath)
- Vykreslenie priebehu od roku 2012 pre každý deň

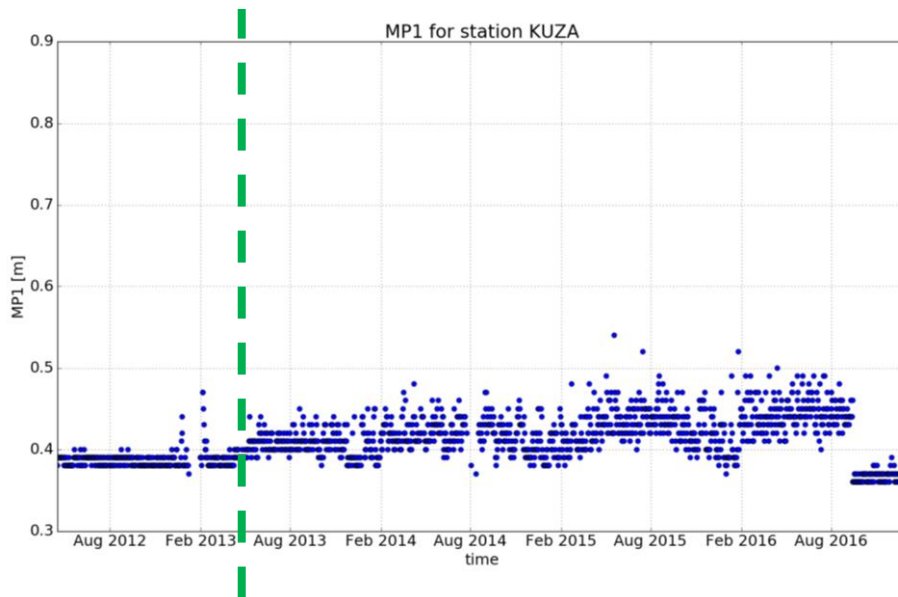
KUZA MP1

Analýza anomálií (problémov) MP1 na stanici KUZA
