SKÚSENOSTI Z ANALÝZY HARDVÉRU REFERENČNÝCH STANÍC SKPOS

Geodetický a kartografický ústav Bratislava

Medzinárodný seminár
DRUŽICOVÉ METODY V GEODÉZII A KATASTRU
2.2.2017, Brno, Česká republika

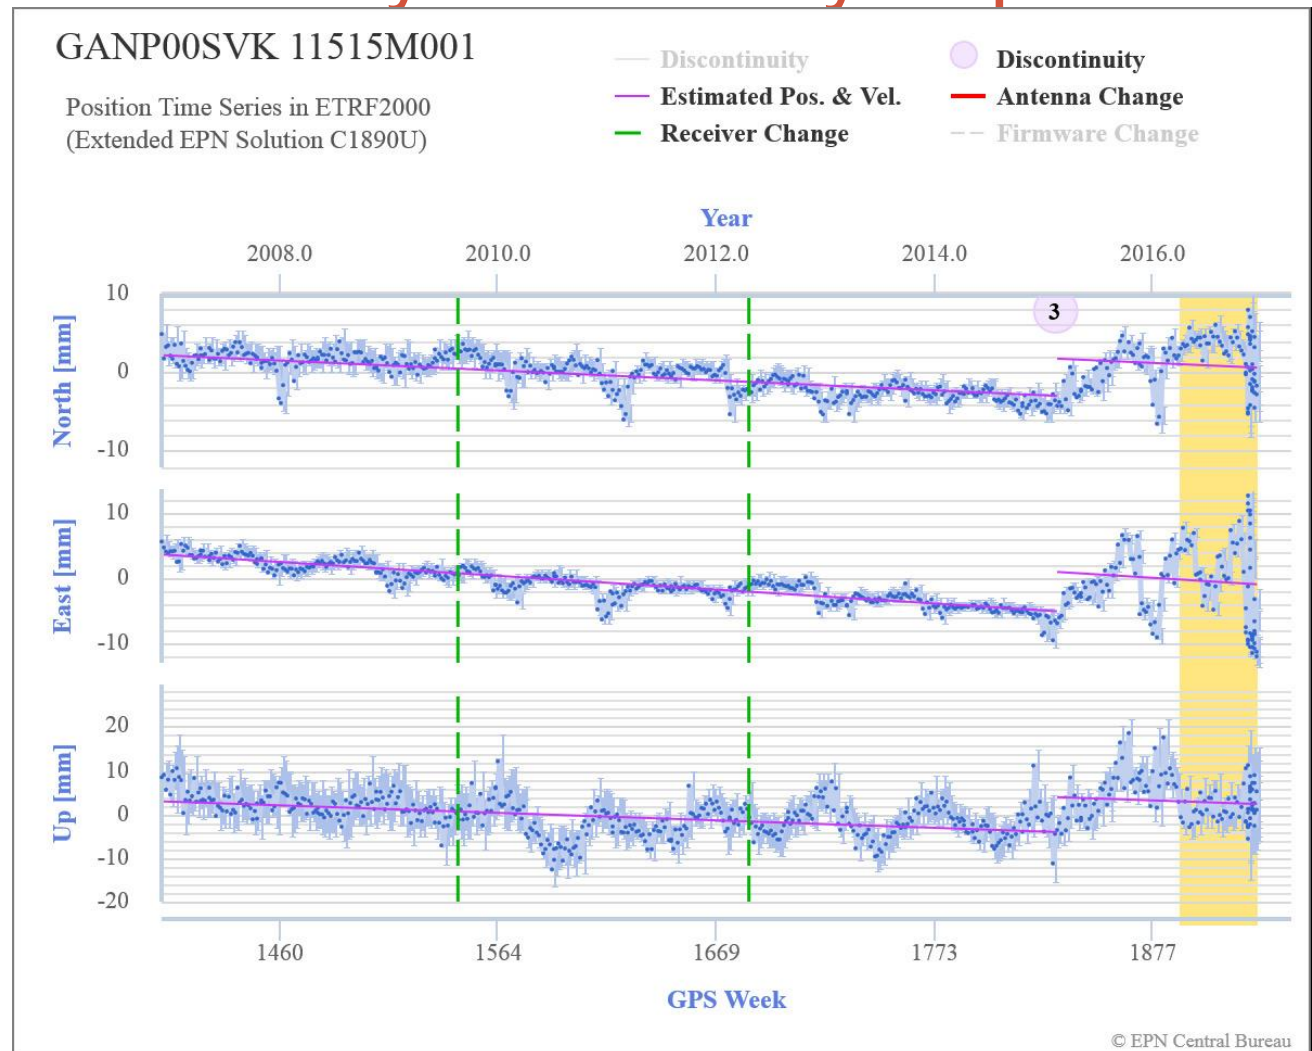
- GANP

- EPN
extended
solution

Stanica	Odhad dátum začiatku „problému“	Popis „problému“
GANP	Marec 2015	Zväčšenie rozptylu v zložkách n, e.
SKTN	Apríl 2012	Zväčšenie rozptylu a nadobudnutie klesajúceho trendu v zložke u.
KUZA	Marec 2013	Výrazná periodicitu s amplitúdou až 2.5 cm v zložkách n, u.
SKVK	Február 2014	Skokový vývoj so zväčšeným rozptylom hodnôt a klesajúcim trendom v zložke u.
SKSV	Júl 2014	Nadobudnutie klesajúceho trendu v zložke e.

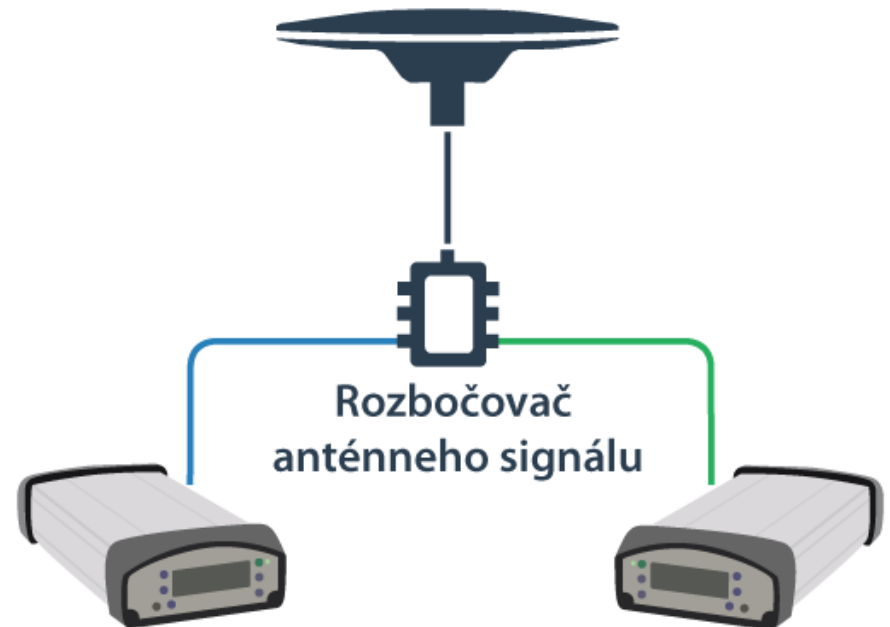
- dva prijímače súčasne pripojené na jednu anténu
- stanice KUZA, SKTN, SKVK a GANP v priebehu roka 2015
- pripojenie cca jeden mesiac
- výpočet súradníc v Trimble Pivot Platform

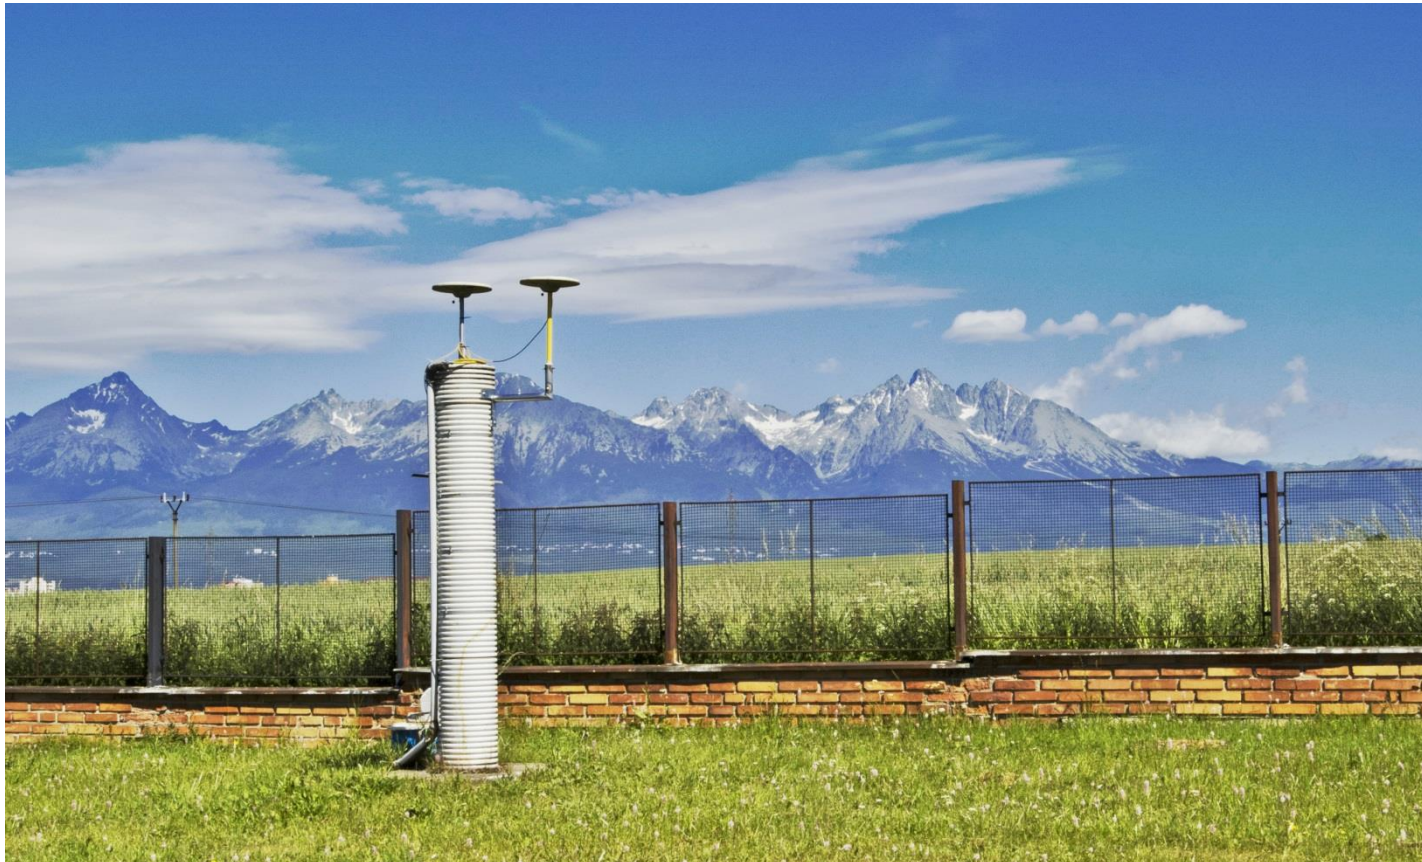
- GANP a GAN1

Kontrola antén – stanica GANP

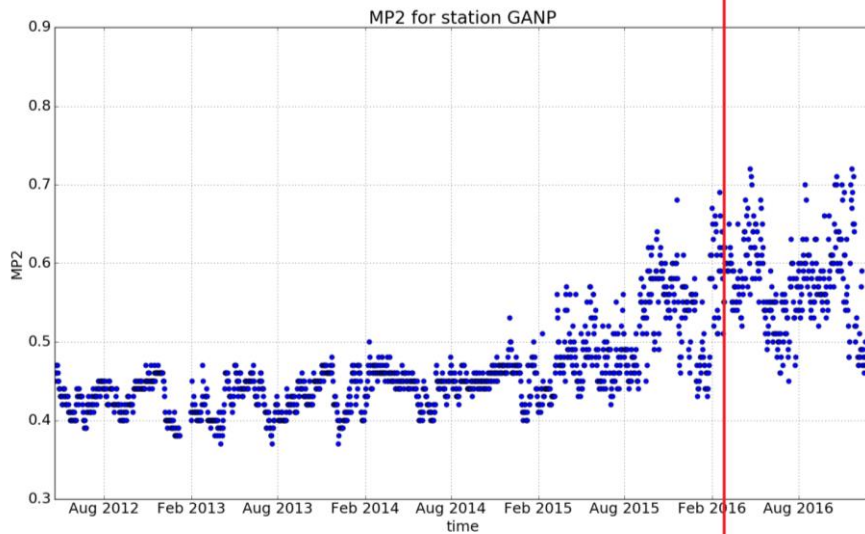
Analýza anomálií (problémov) MP2 na staniciach GANP a GAN1

- Vzdialenosť medzi anténami GANP a GAN1 je cca 0,5m
